TRIDE-2006-02

Actual Technological Levels of Concrete
in Developing Countries
- Concrete Problems in the World-

開発途上国でのコンクリート技術レベルの実情

世界の危ないコンクリート

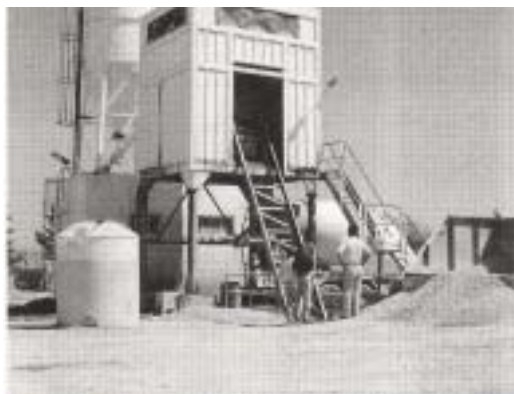
写真 - 1 フェズの生コンクリート工場

まず、モロッコで見学した生コンクリート工場での出来事を紹介する。この生コンクリート工場はモロッコのフェズにある生コンクリート工場である(写真-1)。このフェズは歴史的都市(世界遺産)であり、当時、3つの生コンクリート工場があった。また、この近辺には、大きな河川があり、写真-2に示すように、大量の川砂を採取できた。実際に我が国のODA事業においては、この川砂でコンクリートを作製していた。

しかしながら、生コンクリート工場に準備されている砂の中には、貝殻が混入していた。また、その砂を舐めた際塩気を感じた。そこで、現地の技術者に砂の採取場所を確認した。その技術者によると、この砂は200kmも離れた海岸からわざわざ運んできたとのことだった。この理由は海砂を使用した場合、同一配合で川砂を使用したコンクリートと比較して、28日後の圧縮強度が1~2割高くなるためとのことだった。

市内には、まだ、それほど多くの鉄筋コンクリート構造物は見当たらなかった。また、年雨量は500mm以下であるため、コンクリート中の鉄筋への水分供給は少ないと考えられる。したがって、鉄筋腐食は生じにくい環境にある。これは、塩害による鉄筋の腐食反応が、まず、塩分により鉄筋の保護膜(不動態)が破壊され、その後水分と酸素の供給のもと進行するためである。しかしながら、今後10年~20年後に内部鉄筋の腐食が顕在化することが予想され、調査および対策の検討が必要であると考えられる。

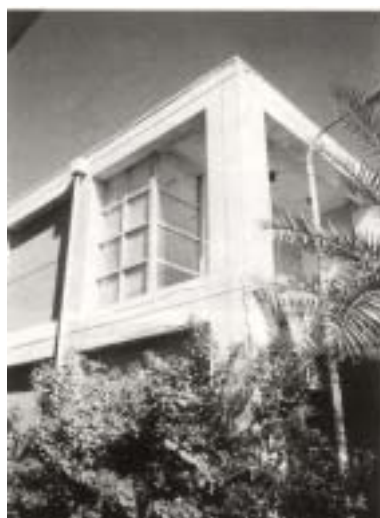
写真-3 センターの柱、梁のひび割れ

- ✓ ひび割れ状況の例を写真-3、写真-4に示す。最大ひび割れ幅は10mm（我が国で補修が必要とされるひび割れ幅は0.3程度³⁾）を越す。
- ✓ 塩化物量は2~4kg/m³と非常に多い（腐食が発生する最小の塩分量は1.2 kg/m³程度⁴⁾）。これは、コンクリート製造時に混入された塩化物である可能性が高い。
- ✓ 中性化（コンクリートのpHが低下する現象）は鉄筋位置まで達していない。
- ✓ 腐食生成物の観察などにより、塩化物による腐食と推察される。

以上の結果、海砂や海砂利をそのままコンクリート用骨材に使用したため、塩害が生じたものと推察される。

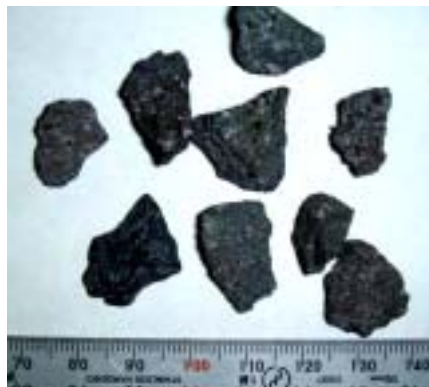
写真 5 ニカラグア骨材

中米のニカラグアでは、我が国のODAによって相当数の橋梁、給水施設、小学校などが建設されている。これらの建設現場によっては、良質の川砂利はもとより我が国で使用されている砕石、砕砂の入手も困難であり、そのような建設現場では火山性骨材を使用せざるを得ない（写真-5）。このような骨材の吸水率は10%以上（我が国の規格JIS A 5005では3.0%以下⁵⁾）であり、また非常に粒形も悪い。また、この骨材を用いた配合では

単位水量が $200\text{kg}/\text{m}^3$ 以上であった（我が国では基本は $175\text{kg}/\text{m}^3$ 以下³⁾）。現地ではこのままの配合でコンクリートの製造を行ったようであった。このような骨材は我が国の基準でも欧米の基準でも使用できないこととなっている。しかしながら、他に骨材のない場合、なんとか工夫をして使うのが技術者であると考える。

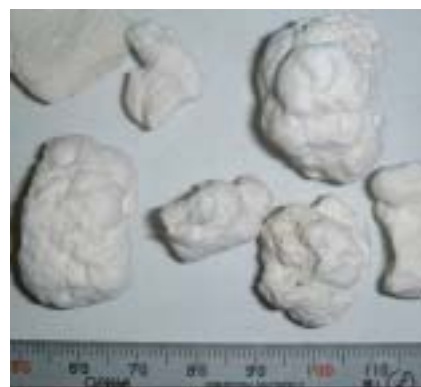
写真 6 キリバス骨材

また、このようにその国（地域）で劣悪な骨材を使わざるを得ない例として、大洋州のキリバス共和国がある。ここでは、写真-6に示すようなサンゴ系骨材しか得られない。また、アフリカのモーリタニアの海岸地帯では貝殻がコンクリート用骨材として使用されている。これもなんとか工夫して使う努力が必要である。

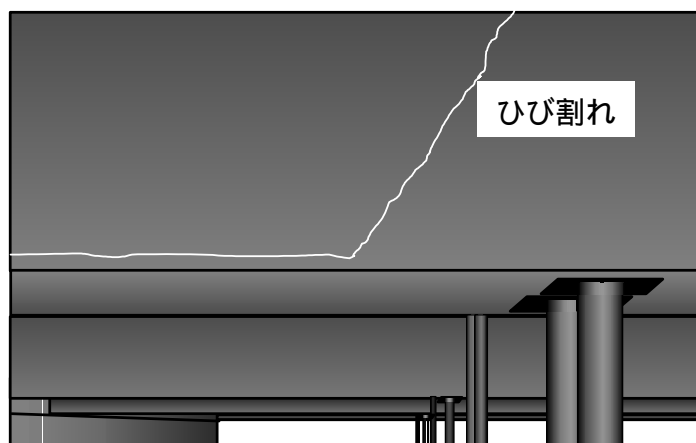
一例を写真-10に示す。最初に 写真-10 梁に発生したひび割れ

この写真を見せられた時、ひび割れの発生原因について様々な考えが浮かんだが、答えが見つからなかった。そこで、技術者にいくつかの質問をした。まず、ひび割れの発生時期について質問した。技術者によると型枠をはずした時点で発生していたとのことであった。次に、型枠をはずした時期について質問した。技術者によるとコンクリートが硬化してすぐはずしたとのことであった。一般的にコンクリートの主材料であるセメントは、その種類にもよるが、水と接触して数時間後には硬化する。しかしながら、この時点では十分な強度を有しておらず、時間経過とともに強度が上昇する。したがって、我が国では型枠をはずすまでの期間は一般に3日間以上と定められている。現場の技術者に具体的な時間を質問したところ、2~3時間後ということであり、我が国では考えられないほどの超早期型枠脱型であることが判明した。

以上の会話でひび割れの発生原因は超早期の型枠脱型と判断できる。恐らく、このような事例は多数に上るであろう。当該国政府などが真剣に取り組まなければこのような事例は後を絶たないと考えられる。

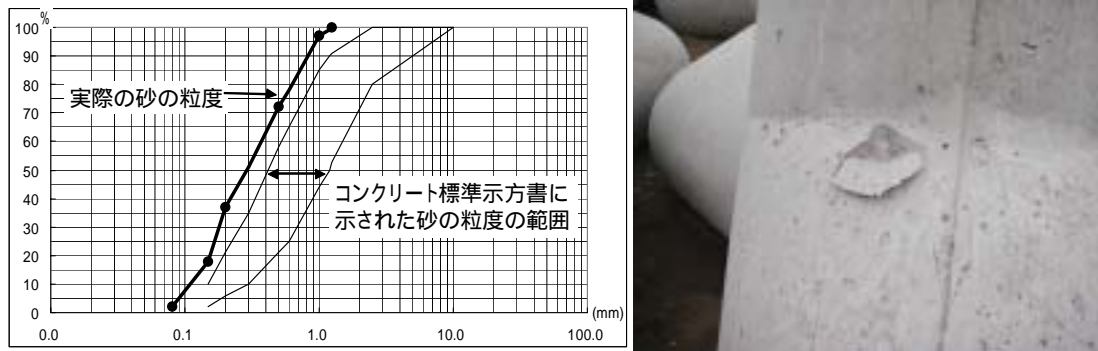
図-1 粒度が細かい砂の粒度分布の事例

現地では粒度が日本の規格⁶⁾より細かい砂しか調達できないことがしばしばある。図-1 にモロッコ北部の漁港プロジェクトの事例を示した。このような細かい砂は、粒度が上述規格を満たす砂に比べて、同じ水量を加えてもワーカビリティが出にくい傾向がある。モロッコの事例では、ワーカビリティ（スランプ8）を確保するために単位水量を増加したので、単位水量と水セメント比が増大し、それぞれ195kg/m³、65%となった。水セメント比が65%を超すコンクリートを用いた構造物には問題が多く生じているとされている⁶⁾。このコンクリートを用いて製作された多数のテトラポットの表面には写真-11に示すようなひび割れが発生した。このため減水剤を加えて165kg/m³、55%とされ、それ以降ひびの問題は改善された。当初減水剤が使用されなかったのは、減水剤の使用には慣れていない現地の下請施工会社を注意深く管理・指導する必要があり、このことによるリスクを施工会社が避けようとしたためと想定される。

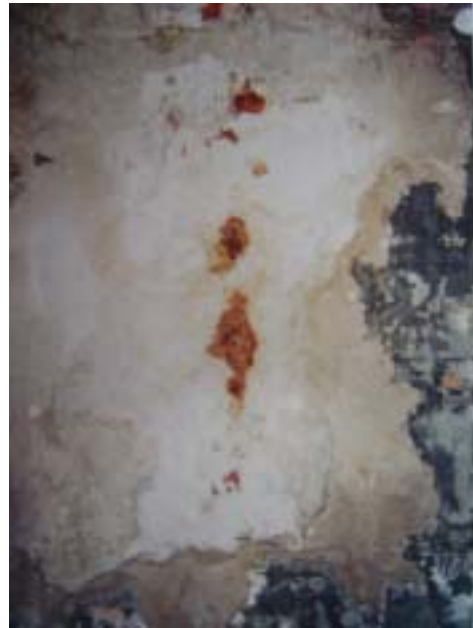
写真-12は、1988年に竣工し、調査時点で建設後15年を経たモロッコの水産学校のシャワールームに埋め込まれた水道鋼管の腐食状況である。管に直径約2cmの穴が開いているのがわかる。この工事に下請け業者として参加した現地業者に確認したところ、付近の海岸からの砂、つまり海砂を使用したとの説明があった。筆者らの調査の結果、モルタルとコンクリートの塩化イオン総量の平均値は0.74kg/m³であった。海砂の使用によってコンクリートあるいはモルタルの塩化イオン総量が上限値（0.3kg/m³）を超え、この壁の中に埋め込まれた鋼製水道パイプの腐食（錆）が加速されたと考えられる。鋼製水道パイプの腐食は建物全体にわたって見られ、建物南側に面した柱の鉄筋も錆びてコンクリートに亀裂が生じて

いた。筆者が訪れた際にはすべてのパイプの交換作業中であった。海砂を使用した場合、その結果が明らかとなるのはこのように10年以上経過してからとなる場合があるので、法律上は施工業者の責任を問うことが難しくなる。今回の交換工事はすべてモロッコ政府の予算で行われた。この学校建設当時には、海砂を建設材料として使用することは日本ではすでに問題化しており、当時の施工会社のモラルが問われたとしても仕方がない事態ではないだろうか。

写真-12 壁に埋め込まれた鋼管の腐食(周辺モルタルが一部はつきり取られている)

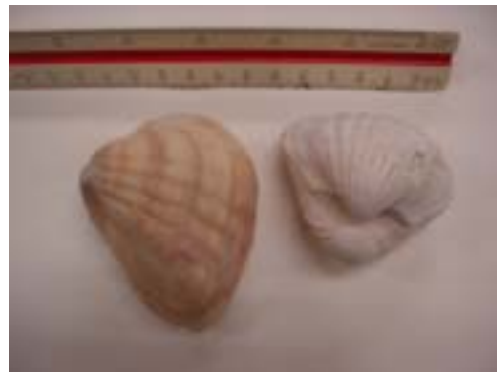
写真-13 骨材として使用されている貝殻

日本では使用されない材料を使用せざるを得ない場合がある⁷⁾。モーリタニアの首都ヌアクショットでは、近傍から砂利を調達することができないので、低層建屋には約10km離れた所にある地表付近の堆積層から採掘される貝殻が粗骨材として使用されている(写真-13)。貝殻を使用したコンクリートでは28日強度 $210\text{kg}/\text{cm}^2$ を得ることは可能であるが、耐久性については十分に解明されていない。今後はその材料特性と、配合・練り混ぜ・養生、など施工上注意すべき点を明らかにし、施工後も機会を捉えてモニタリングを継続することによって耐久性を解明する必要があると思われる。

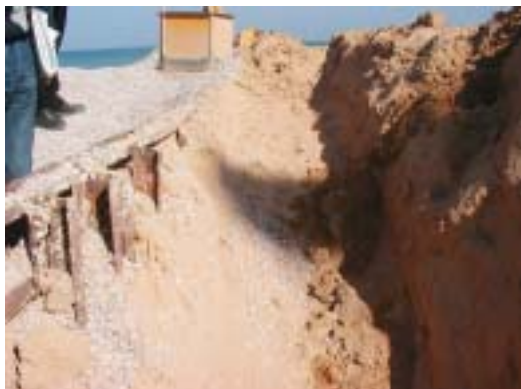
写真-14(モロッコ漁港)は仕切りが不十分なために砂の中に砂利がこぼれて混ざっている様子である。またここでは、砂には根に土のついた草、砂利には規格外の大きさの石が混ざっており、これらが除かれぬままコンクリートミキサーに投入されていた。この現場では、材料の保管における品質管理に関心を怠り、下請け業者任せにしていた様子であった。写真-15(ガンビア水産施設)は骨材の保管に注意が行き届いた建設現場であり、雨と直射日光を避けるという骨材養生のために屋根が掛けられ、砂と砂利の仕切りが整い、土の混入防止のため土間コンクリートが打たれている。

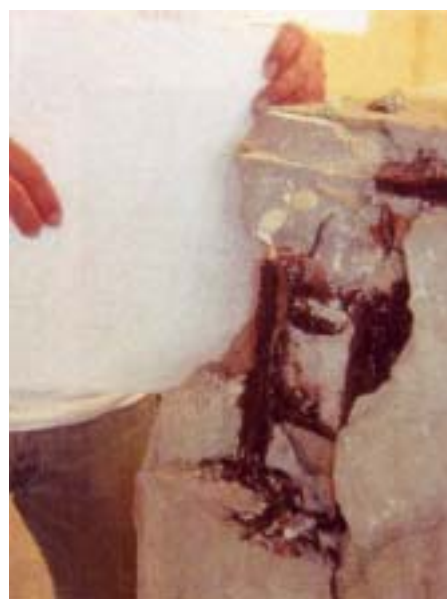
写真-16 はマダガスカルで 1993 年に竣工した水産養殖施設の室内海水用水槽に生じたコンクリートのひび割れである。このようなひびわれが完工後 12 年しか経ていない海水用水槽の複数箇所に生じた。コンクリートをはつり取ったところ内部鉄筋が腐食して膨張していた。塩分を含む水分がコンクリート中に浸入して鉄筋の腐食が通常よりも急速に進んだためと考えられる。

施工されたコンクリートの水セメント比 55%，単位セメント量 350 k g，単位水量 193 k g，かぶり 3cm，であった。塩分浸透が早くなった要因として、室温が 35 度～40 度になることがあり、温度約 30 度の海水が出入りするという環境であったこと、しかしこのような環境に対処するための配合になっていなかった（環境に比較してコンクリートが低品質となった）こと、などの点があげられる。このような環境下にある構造物においては、鋼材保護の観点からは、かぶり 3 c mでは不足しており、また配合は以下のようにすべきではなかったらうか。

写真-16 海水用水槽壁を除去後

- ・水セメント比を 50%以下とする。コンクリートの塩分透過速度，酸素と水分の透過性，コンクリートの中性化速度などは，この値が 50%を超えると急激に増加する傾向が確認されている⁶⁾。
- ・塩分進入抑制のために単位水量をより少なくする（できれば 175 k g 以下）。
- ・塩分進入抑制のためにはひび割れ幅を小さくすることも重要であり，単位セメント量をより少なくする。
- ・ワーカビリティを確保するために AE 減水剤などを使用する。

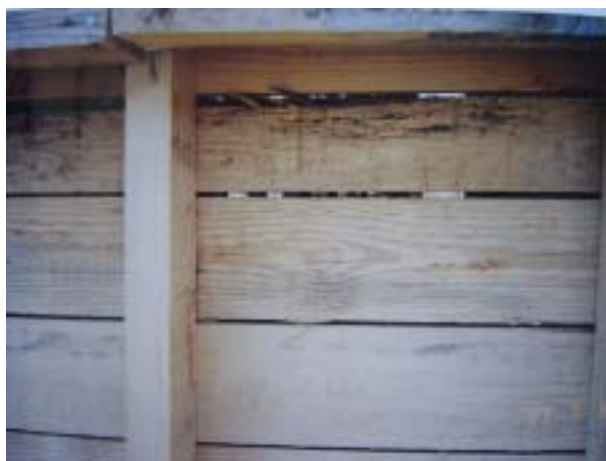
写真-19 隙間の空いた型枠

もある。鋼製型枠には、他の現場で繰り返し使用されるために辺の直線性が失われているものが見られる。スペーサーには数cm角のモルタルブロックが、セパレーターには埋め殺しの鉄筋、支保工には角材が使用されることが多い。このような材料で型枠を組み立てると隙間・段違いができて易い(写真-19:ボスニア・ヘルツェゴビナ小学校)。隙間ができるとモルタル・セメントミルクが漏れて、ジャンカ・マメイタが発生している。ただし建設する対象が、水密性と強度が求められる大型水槽などの重要な構造物の場合には、日本あるいはフランスから型枠パネルが輸入されることがある。

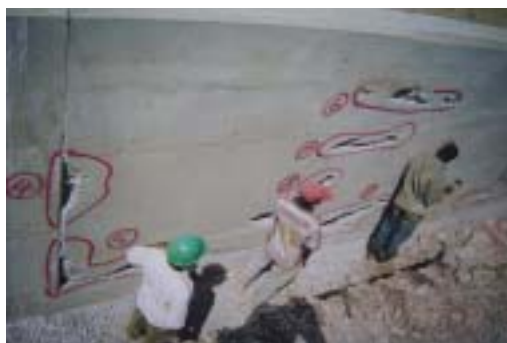
コールドジョイントの問題は特に鉄筋コンクリートの壁構造物（水槽、擁壁、地中壁）で発生しやすい傾向がある（写真-20：カーボベルテ漁港の背後の土留擁壁，写真-21：ジブチ上水道の水槽の壁）。発生の範囲が広く，また鉄筋に達して構造的安全性に影響すると考えられるものもあった。表-3の6件のうち3件では，補修が困難と判断された部分については，取り壊して新たに造り直された。

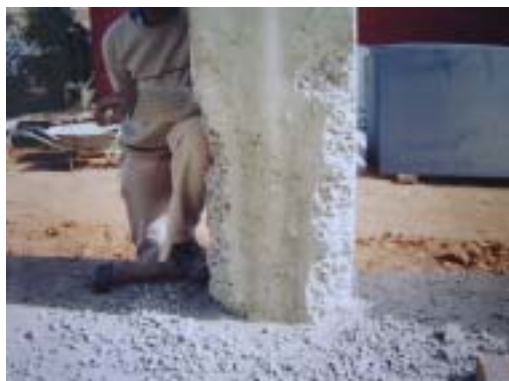
ジャンカとコンクリート表面の気泡の問題は多くの現場で見られた。ジャンカと気泡の深刻な事例をそれぞれ写真-22（モロッコ保険センター）と写真-23（カーボベルテ 漁港背後の土留擁壁）に示した。

写真-22 柱下部のジャンカの除去

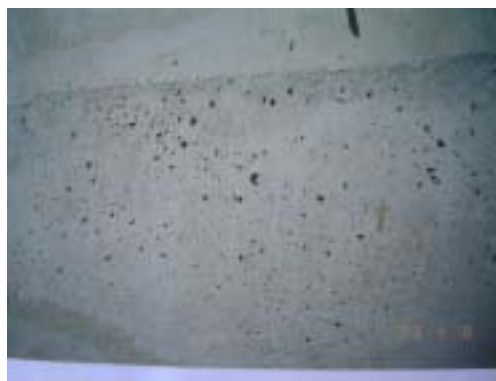
写真-23 大型の気泡ができた擁壁

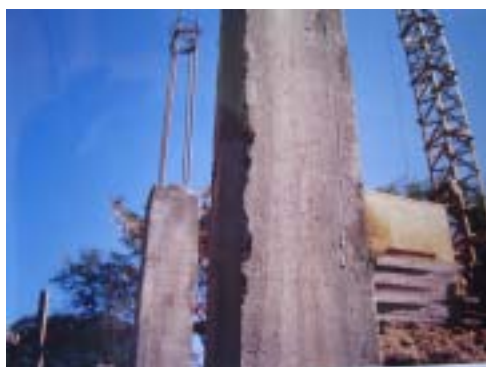
型枠の隙間を充填するための木片・紙片のコンクリートへの混入，型枠固定のため既設コンクリートへの釘の打ち込み，型枠内部の清掃の欠如による異物の混入，バイブレータによる締固めが不適切であったことに起因するジャンカ・豆板の発生，コンクリート湿潤養生の不足，型枠の外しかたが雑なことに起因する柱・梁角の欠損（写真-24：セネガル医療学校），

写真-24 角が欠けた柱

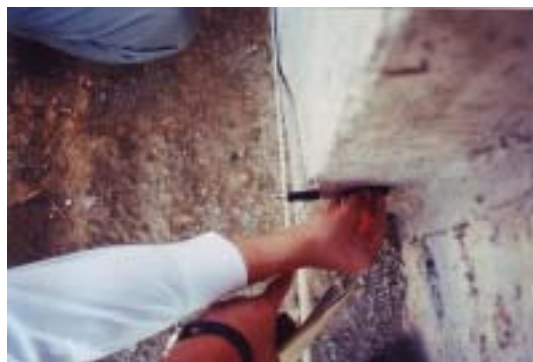
写真-25 はらんだ建屋の壁

型枠の組み立てに起因する出来方のゆがみ(写真-25:モロッコ水産開発センター),等があげられる。
