途上国での社会基盤構造物—特に 鉄筋コンクリート構造物—の老朽化 に関する考察

東京工業大学国際開発工学専攻
大即信明、横倉順治、斎藤 豪、
西田孝弘

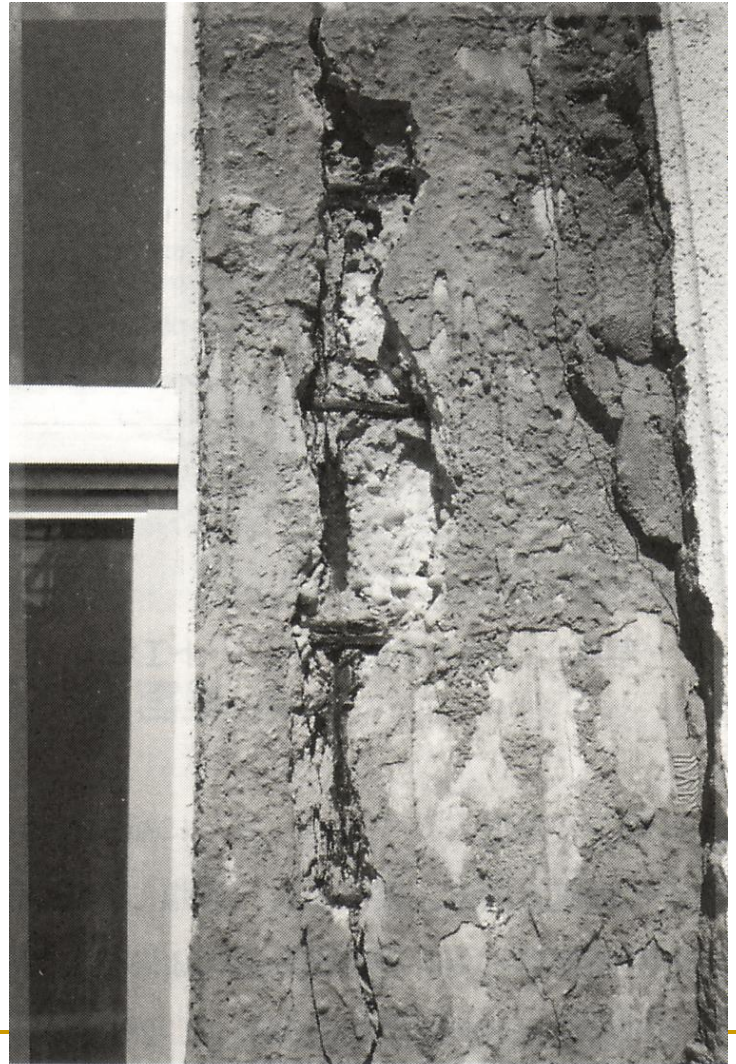
写真-4 センター柱のひび割れ

1984年に竣工したが、その後、仕上げ面および躯体表面に顕著なひび割れが生じた。1999年にひび割れの発生原因ならびに補修方法を含めた今後の対策を検討するために、ひび割れの目視観察、コンクリートコアの採取、はつりによる鉄筋腐食状況調査を行った。また、砂の採取場において砂の試料を採取した。この調査の概略は次のようである。

- ①最大ひび割れ幅は10mm(日本で補修が必要とされるひび割れ幅は0.3程度)
- ②塩化物量は2～4kg/m³ (腐食が発生する最小の塩分量は1.2 kg/m³程度)
- ③中性化(コンクリートのpHが低下する現象)は鉄筋位置まで達していない。
- ④腐食生成物の観察などにより、塩化物による腐食と推察される。

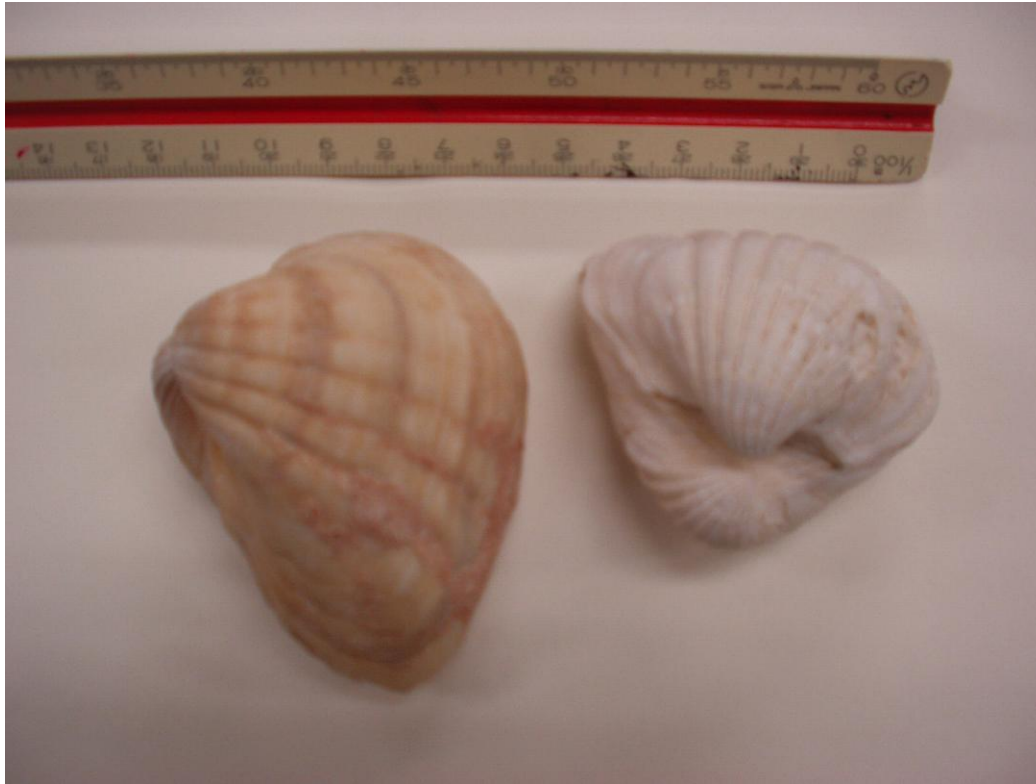
写真2 貝殻骨材
モーリタニア

貝殻を使用したコンクリートでは28日強度 $210\text{kg}/\text{cm}^2$ を得ることは可能であるが、耐久性については十分に解明されていない。

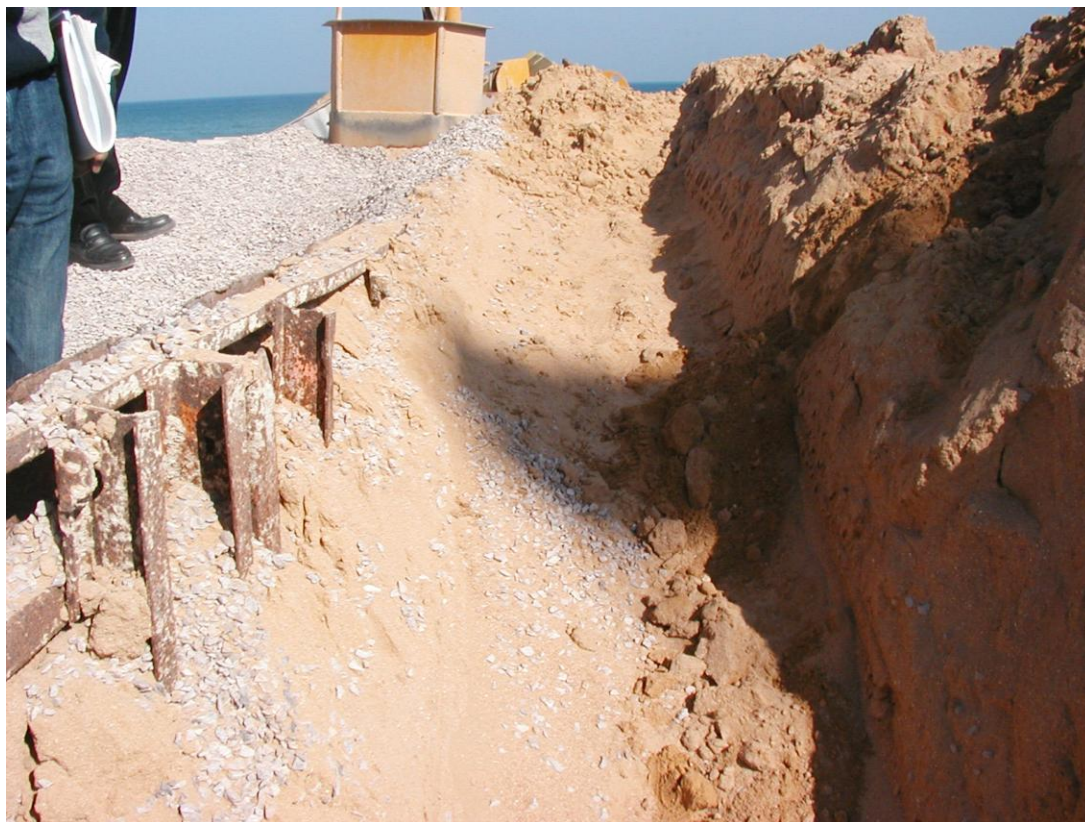
写真3

骨材の保管状況

仕切りが不十分なために砂の中に砂利がこぼれて混ざっている様子である。またここでは、砂には根に土のついた草、砂利には規格外の大きさの石が混ざっており、これらが除かれないままコンクリートミキサーに投入されていた。

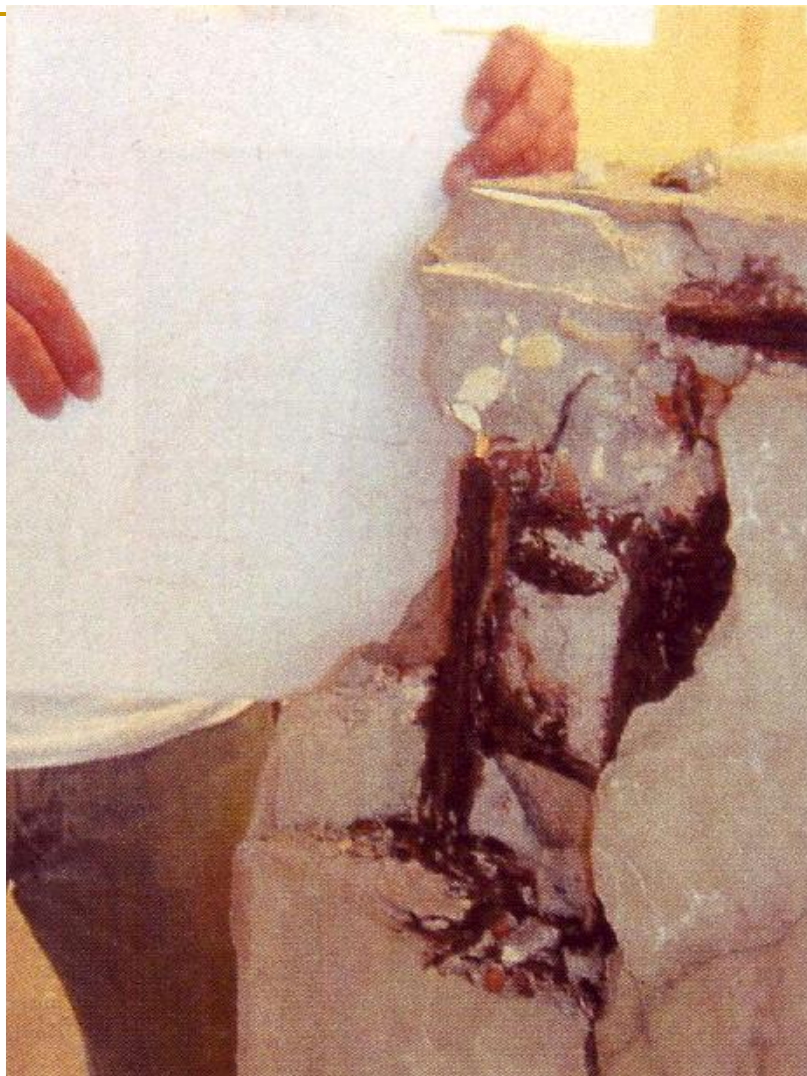
写真4 鉄筋の腐食

塩分浸透が加速された要因として、室温が35度～40度になることがあり、温度約30度の海水が出入りするという環境であったこと、一方でこのような環境に対処するための配合になっていなかったこと、などの点があげられる。

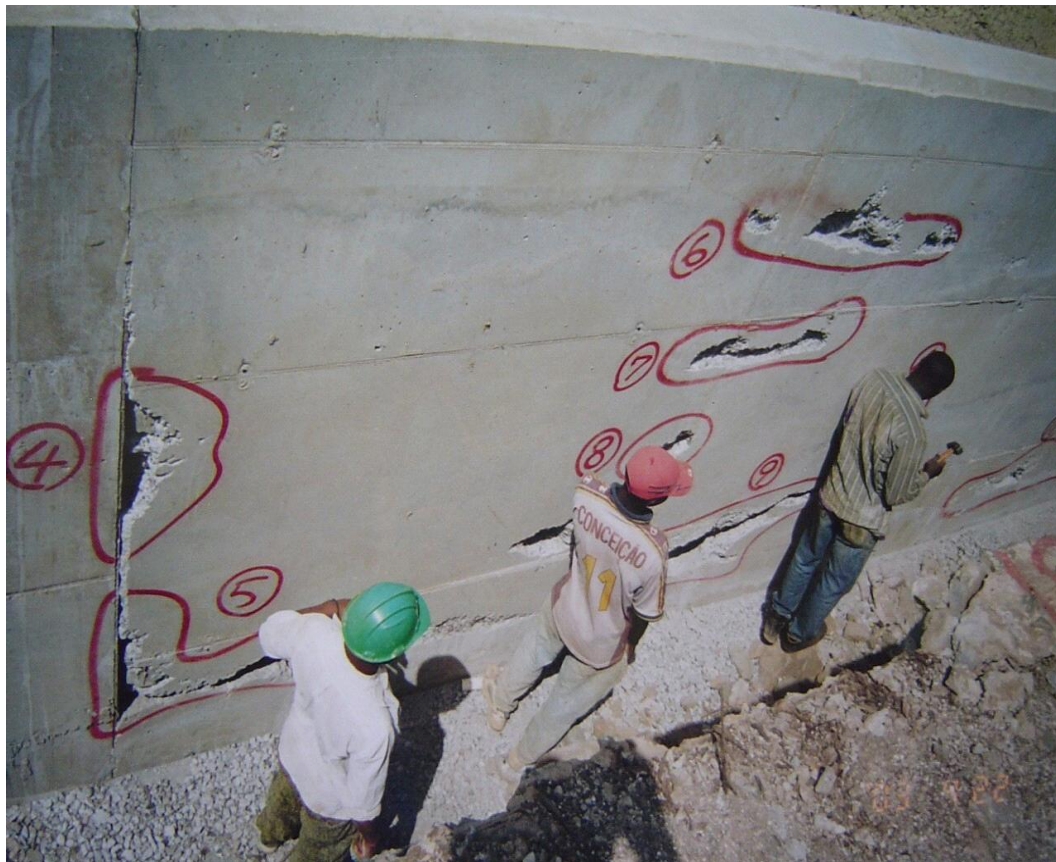
写真6

コールドジョイント

コールドジョイントの問題は特に鉄筋コンクリートの壁構造物(水槽、擁壁、地中壁)で発生しやすい傾向がある(写真-6:モロッコ保健センター)。発生範囲が広く、また鉄筋に達して構造的安全性に影響すると考えられるものもあった。

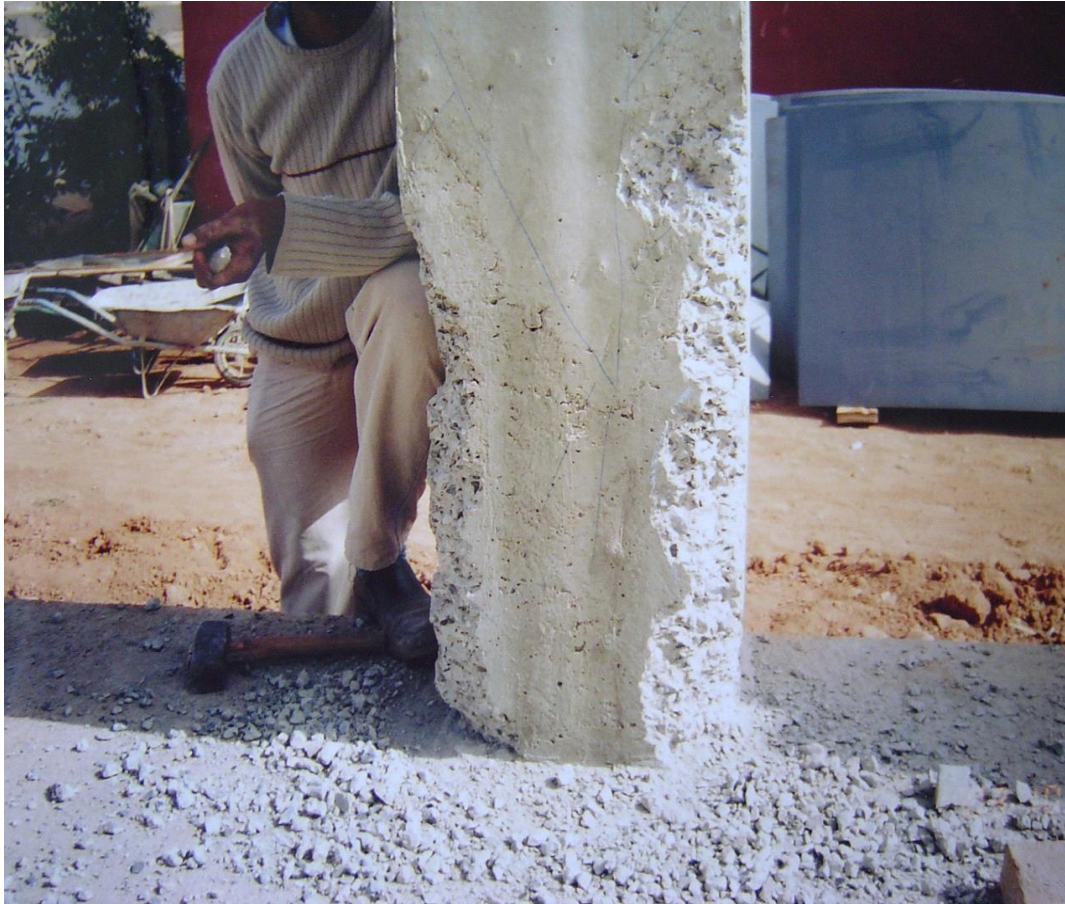
写真7

ジャンカ

ジャンカとコンクリート表面の気泡の問題は多くの現場で見られた。ジャンカの深刻な事例を写真-7(カーボベルテ漁港)に示した。

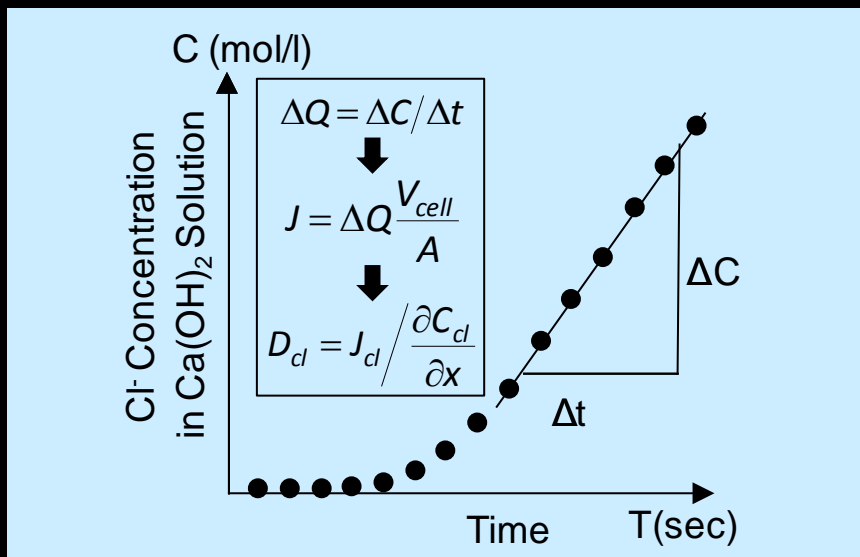
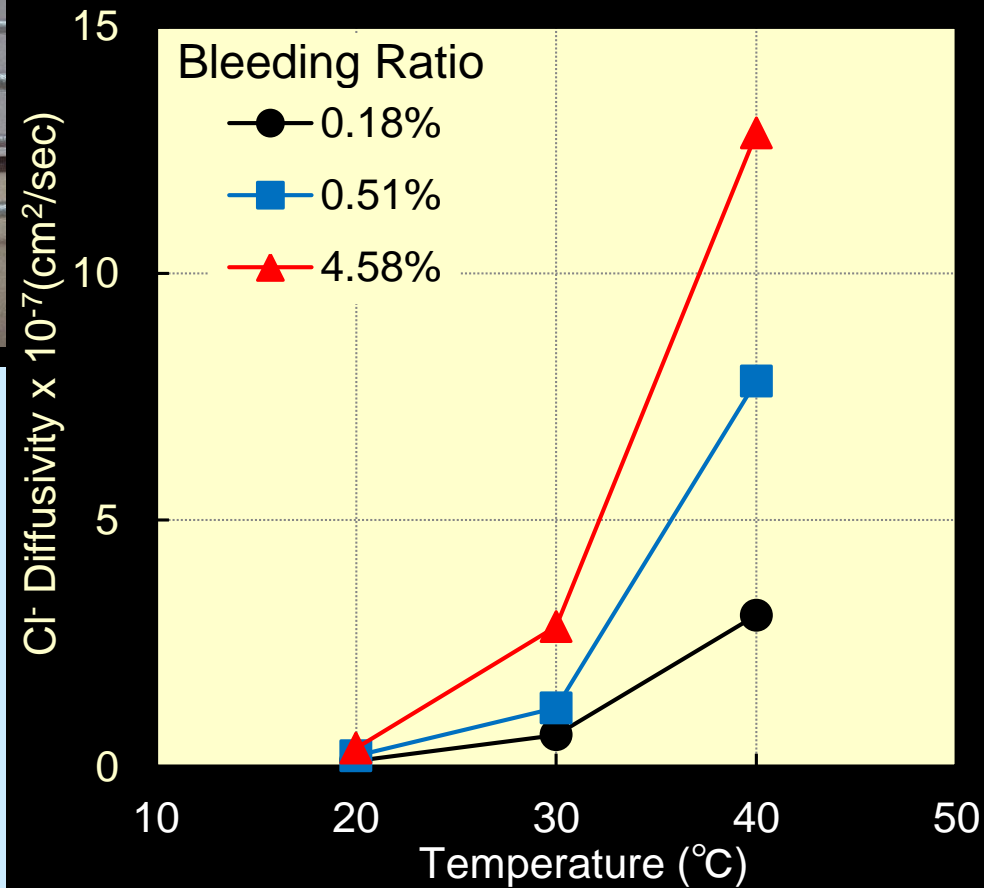
Influence of Temperature on Cl⁻ Diffusivity

Cl⁻ diffusivity of concrete increases with temperature elevation.

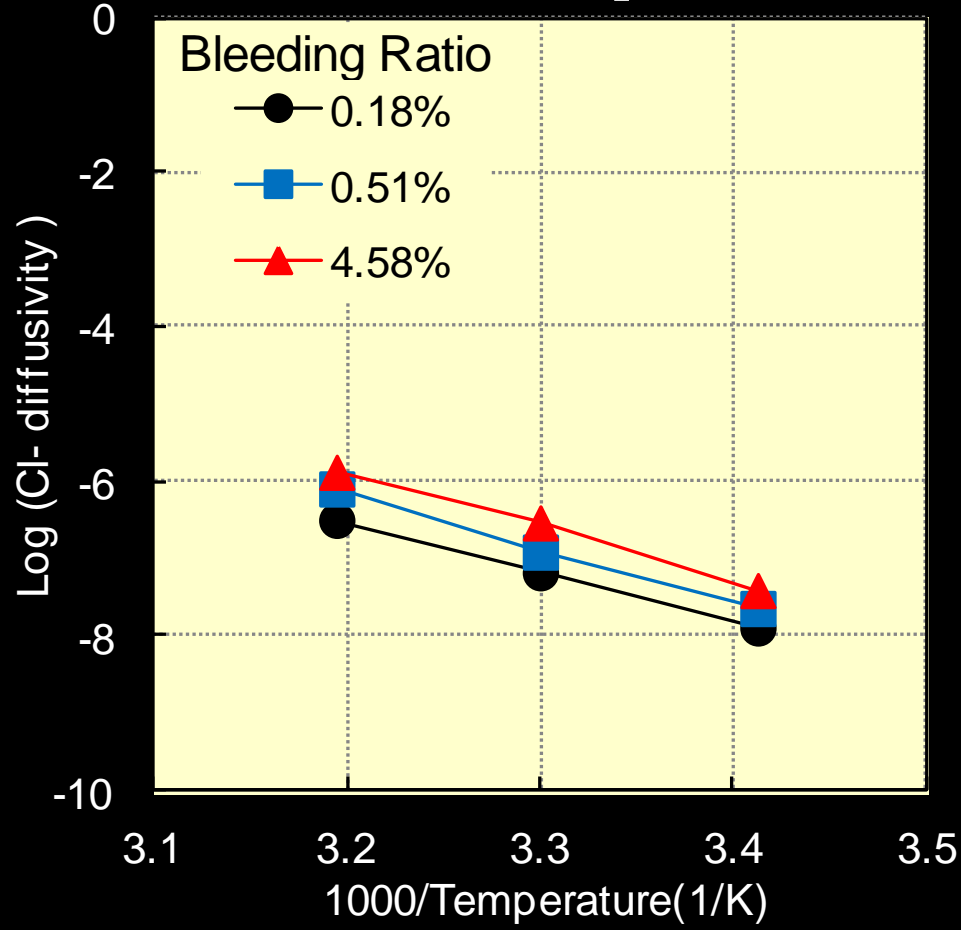
Arrhenius Plot of Cl⁻ Diffusivity

$$\log D_{cl} = A \frac{1}{T} + B$$

Cl⁻ diffusivity of concrete apparently follows Arrhenius theory.

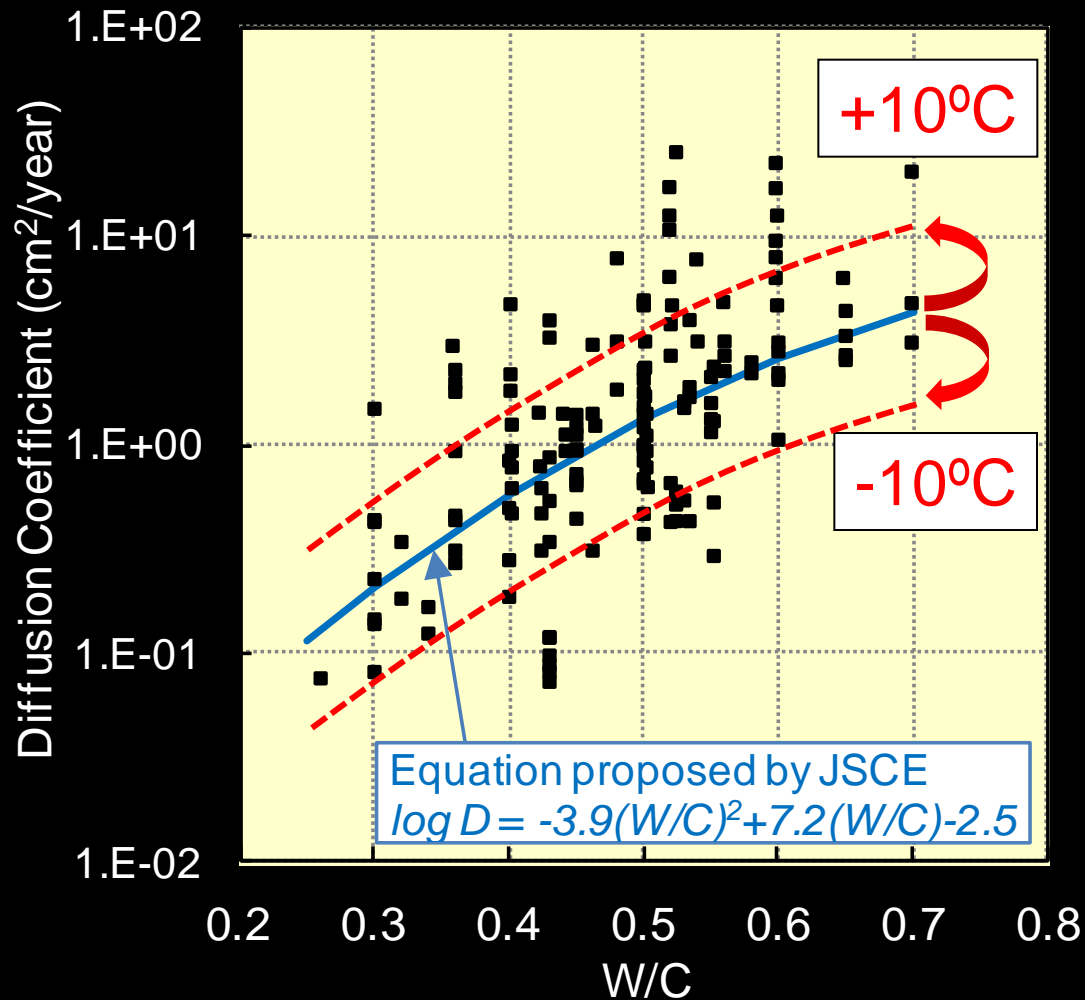
Activation Energy of Cl⁻ Diffusivity

It is important to consider temperature of exposed environment

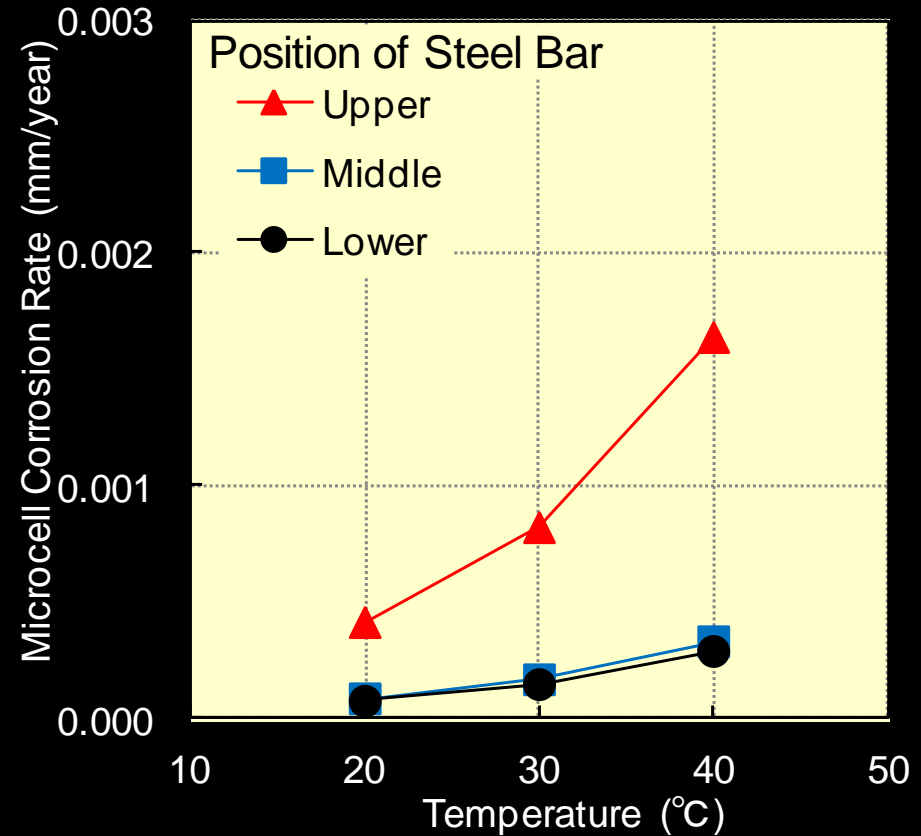
Influence of Temperature on Corrosion Rate

Corrosion rate of steel bars in concrete increases with temperature elevation.

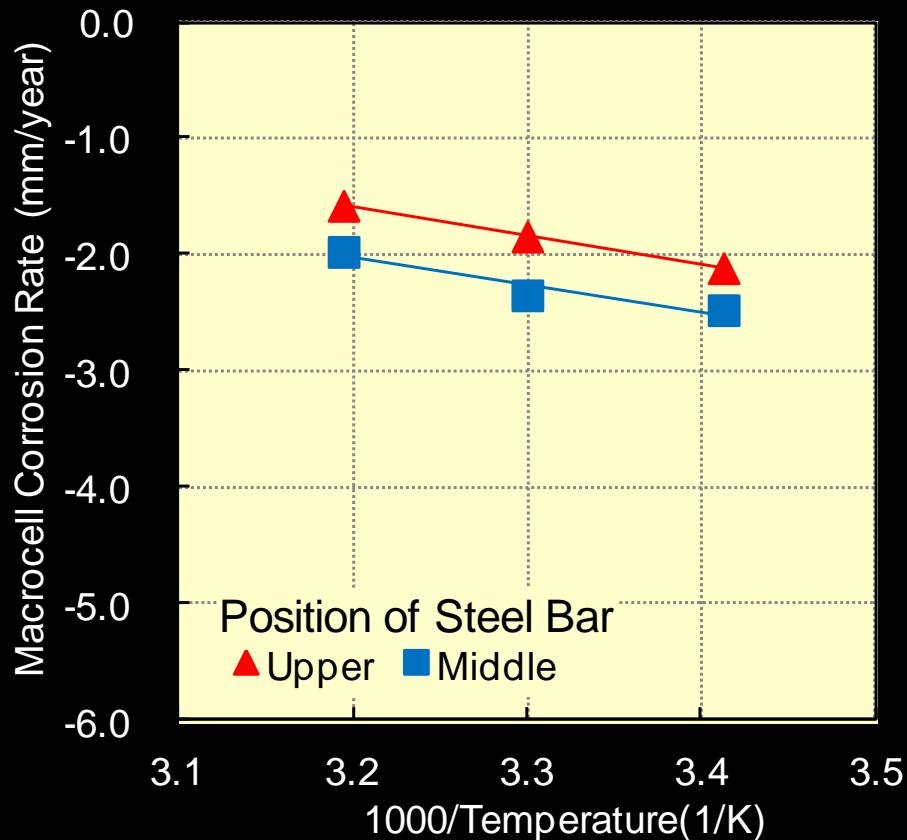
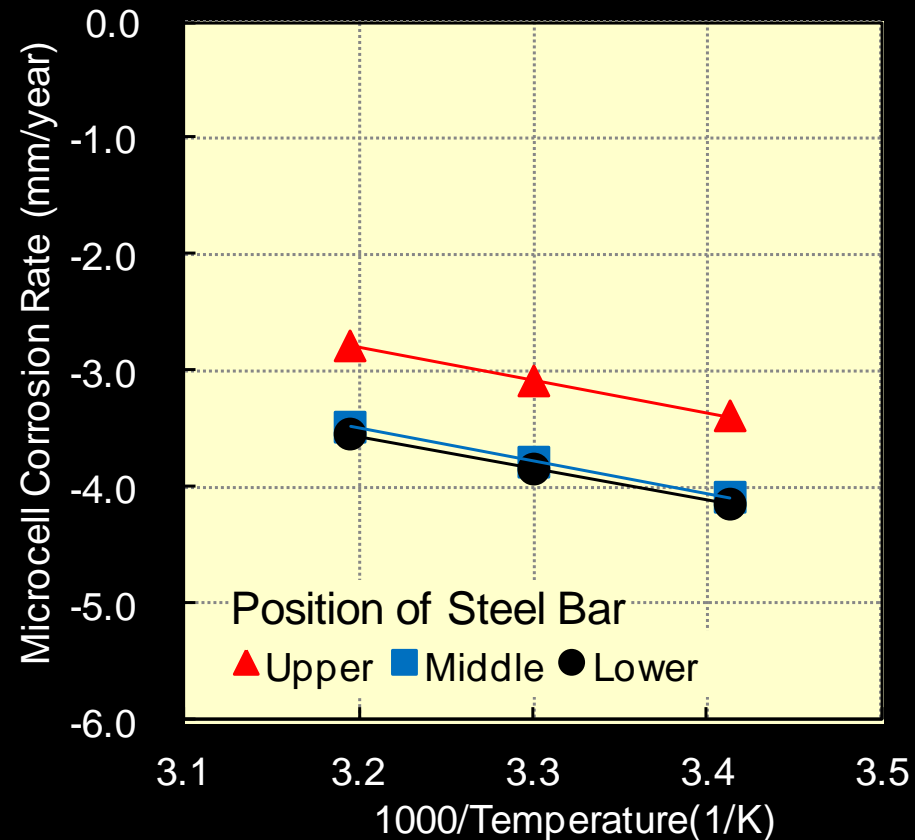
Arrhenius Plot of Steel Corrosion

$$\log V_{corr} = A \frac{1}{T} + B$$

Corrosion rate apparently follows Arrhenius theory.

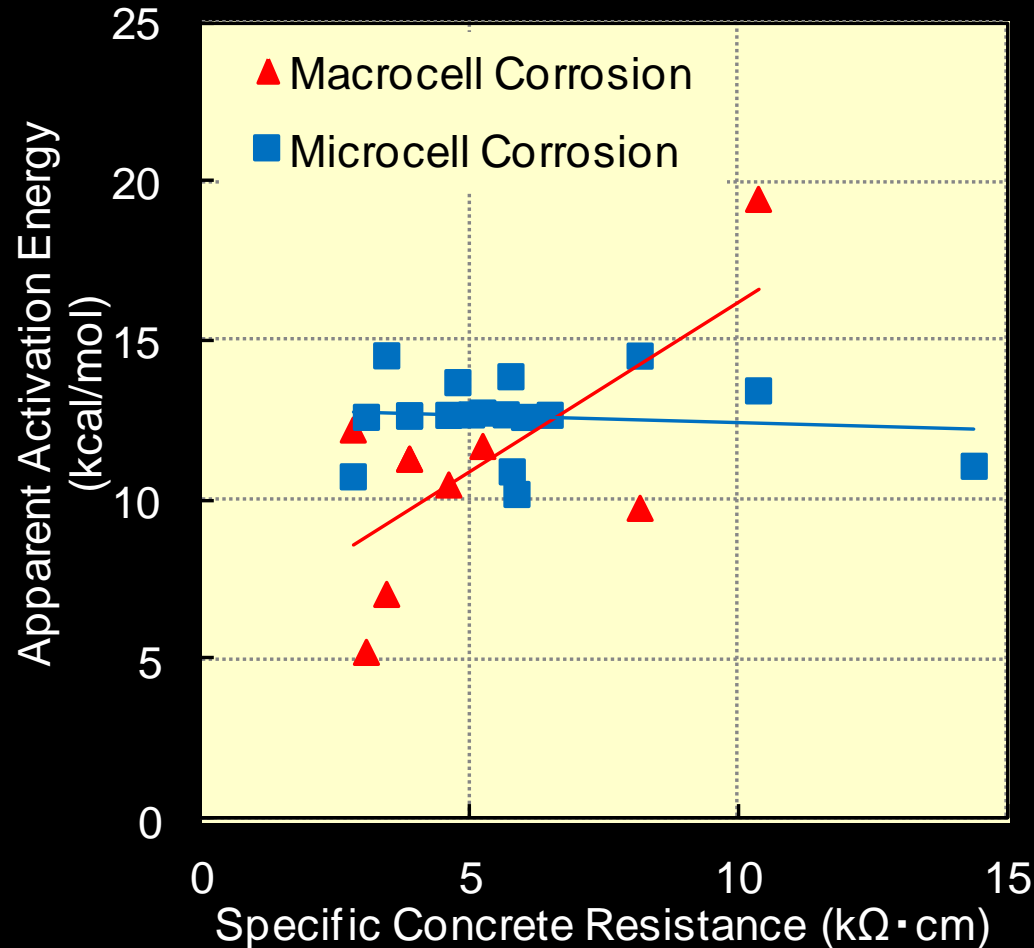
Activation Energy of Steel Corrosion

Activation energy of macrocell corrosion tends to change with specific concrete resistance.

Activation energy of microcell corrosion is almost constant regardless of specific concrete resistance.

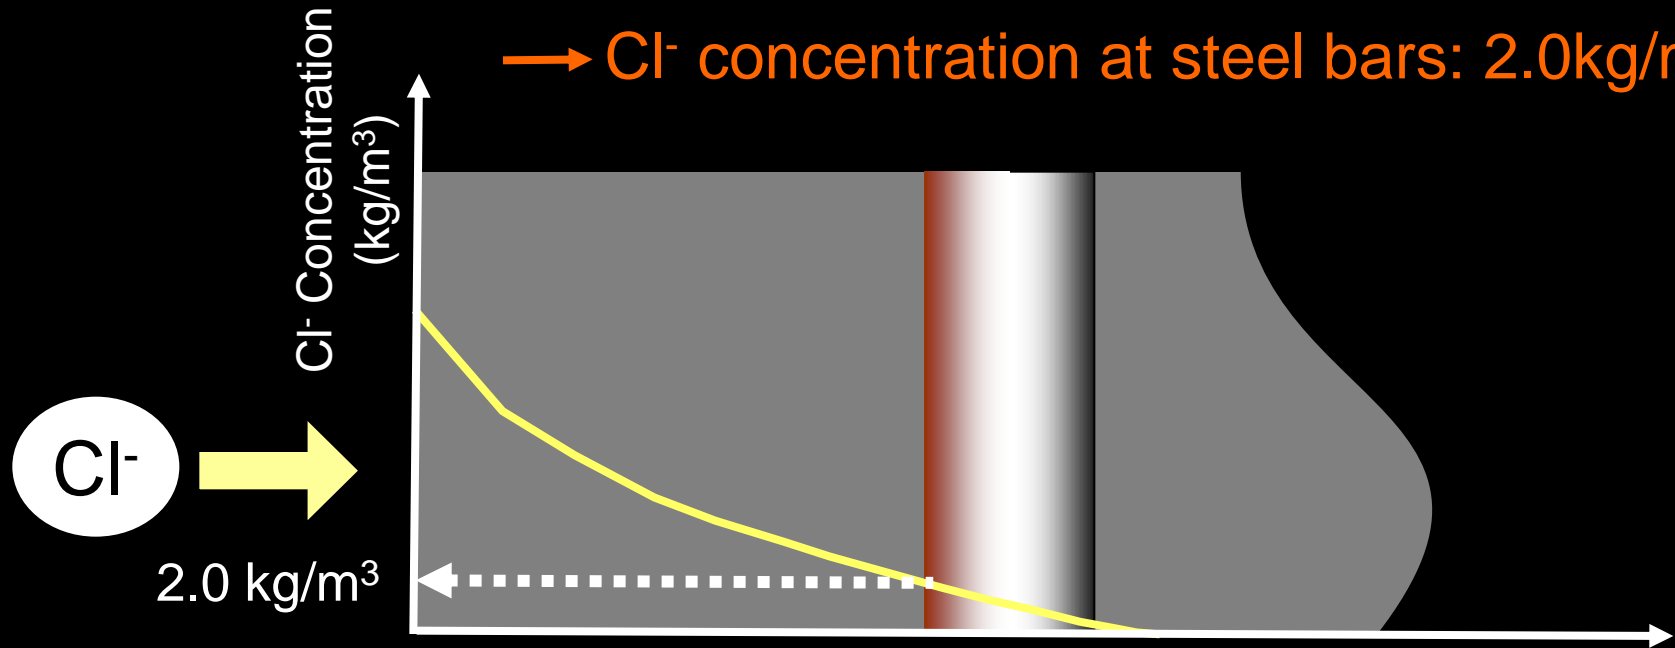
Deterioration Process due to Steel Corrosion

- Initiation Period** : The period before the steel bars in concrete starts to corrode

→ Cl⁻ concentration at steel bars: 2.0 kg/m³

- **Propagation Period** : The period before cracking
 - **Corrosion Quantity : 10mg/cm²**
(JSCE, 2001)
- **Acceleration Period** : The period the corrosion rate of steel bar rises up
 - **Corrosion Quantity : 510mg/cm²**
= 70% of bending load capacity
(Miyagawa, 1998)

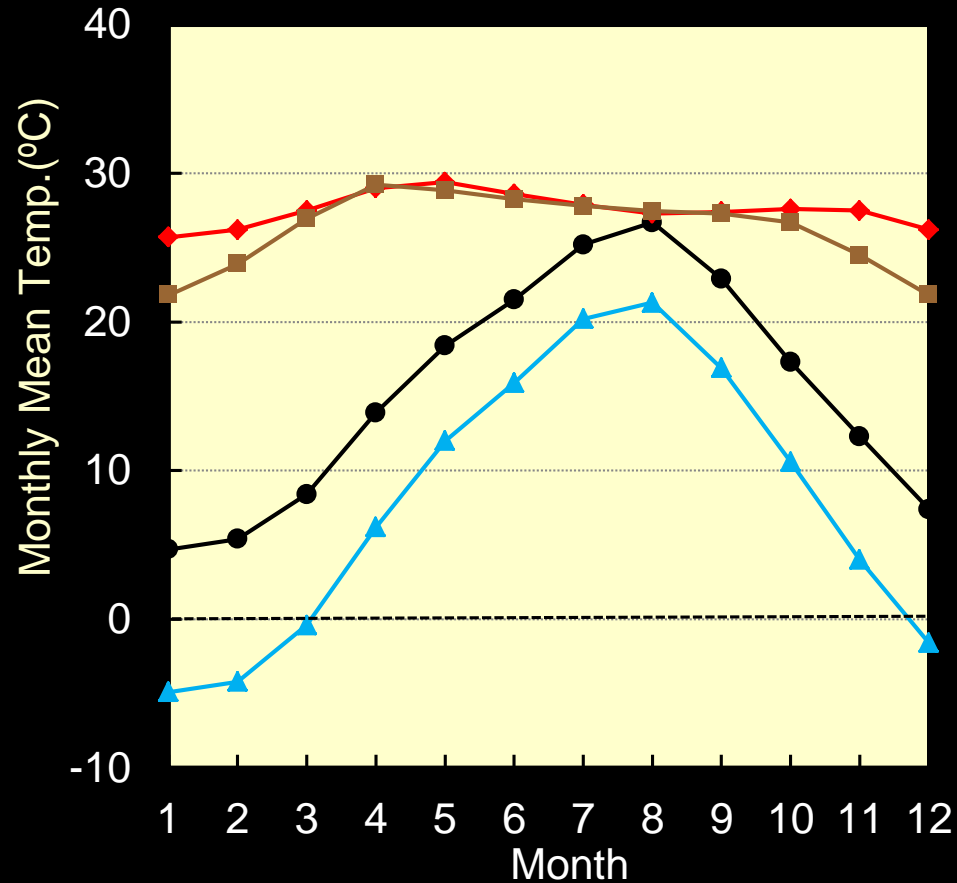
Example of Temperature Profile

Life time of RC members were predicted using 55 cities of temperature profile.

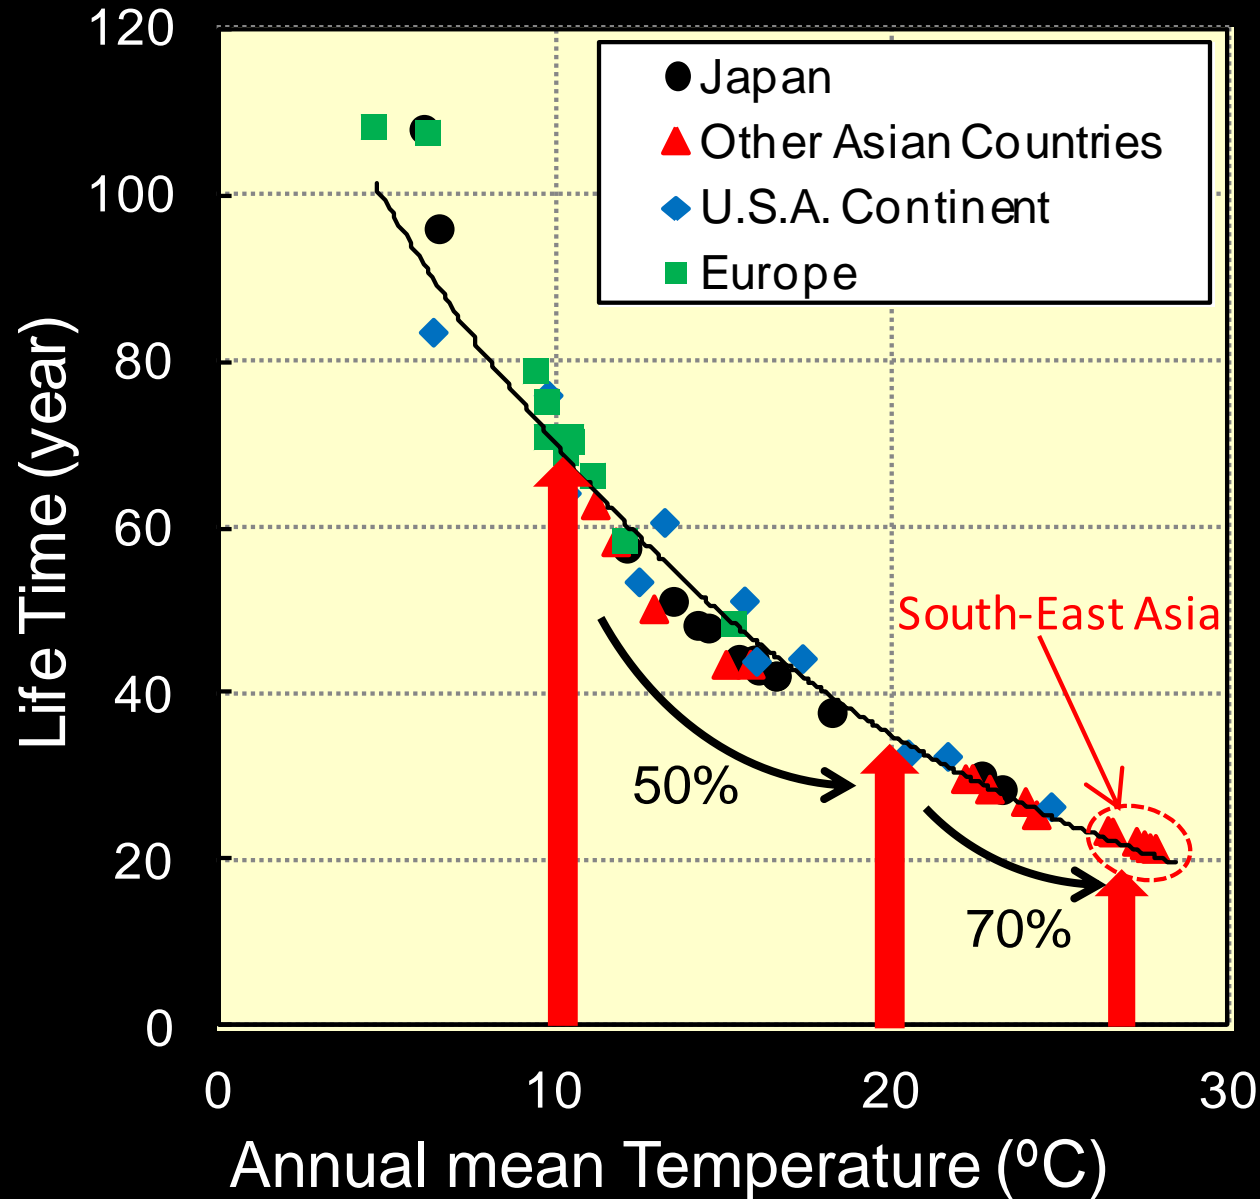
Lifetime Considering Temperature Profile

Results of 55 cities

W/C	0.55
Water Content (kg/m ³)	175
Concrete Cover (cm)	7.0
Environmental Condition	Sever Condition such as Tidal Zone

- ✓ Cl⁻ diffusivity and corrosion rate in concrete increased with the temperature elevation.
- ✓ In addition, these phenomenon can be explained by Arrhenius theory from the viewpoint of practice.
- ✓ According to estimated results of the Life time exposed to several cities in severe marine environment, the life time of the structures in south east Asian cities are estimated relatively short.
