# 浸水被害実績マップ 昭和33年

Kanda. lab

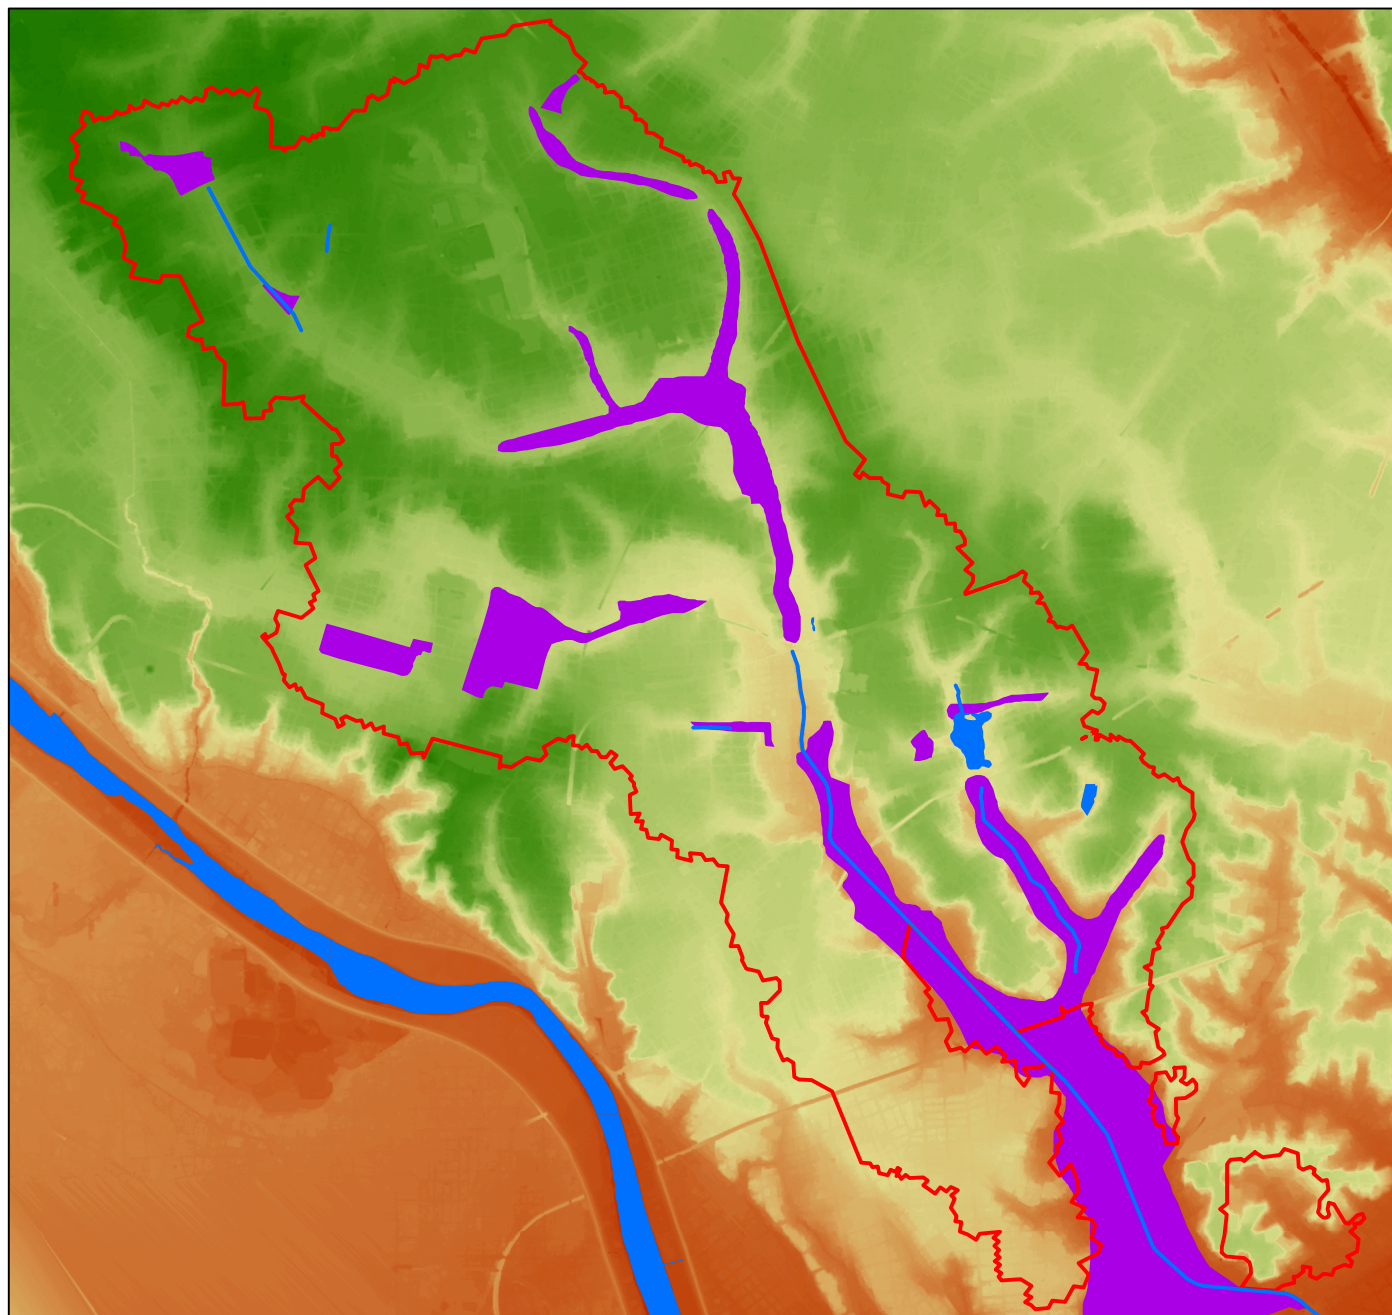
この浸水被害実績図は、目黒川の資料館より提供いただいた、東京都による呑川流域の総合的な治水対策暫定計画及び、呑川流域浸水被害実績図をArcGISに取り込み、ジオリファレンスによって座標情報を与えた後、トレースすることによって作成した。

昭和33年9月26日の狩野川台風による浸水被害地域を示している。なお、最大時間降水量は76.0mmであった。（東京観測所）
