TRIDE-2006-02

Actual Technological Levels of Concrete
in Developing Countries
- Concrete Problems in the World-

開発途上国でのコンクリート技術レベルの実情

世界の危ないコンクリート

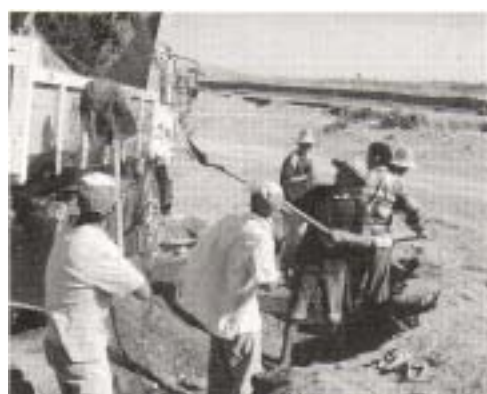
写真 - 2 フェズ近くの川砂利採取状況

まず、モロッコで見学した生コンクリート工場での出来事を紹介する。この生コンクリート工場はモロッコのフェズにある生コンクリート工場である(写真-1)。このフェズは歴史的都市(世界遺産)であり、当時、3つの生コンクリート工場があった。また、この近辺には、大きな河川があり、写真-2に示すように、大量の川砂を採取できた。実際に我が国のODA事業においては、この川砂でコンクリートを作製していた。

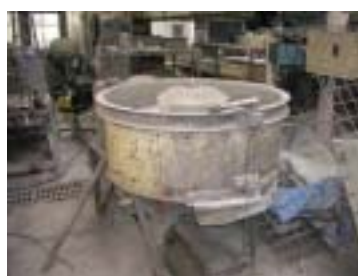
さらに加えると、写真-7～写真-9に示すように、コンクリートを練混ぜる際に使用するミキサも水平二軸、パン型といった先進国で主に使用されているものはもとより、旧式の重力式ミキサを使うことも難しい地域もめずらしくなく、適切な練混ぜを行うことは極めて難しい状況となっている。

写真 - 7 水平二軸ミキサ

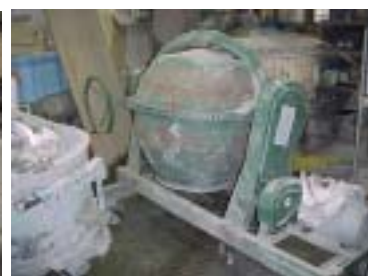
写真 - 8 パン型ミキサ

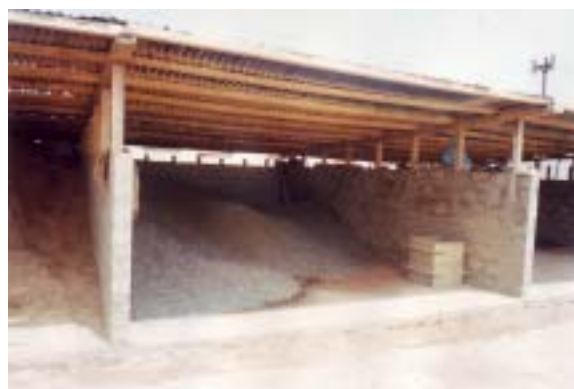
写真-14(モロッコ漁港)は仕切りが不十分なために砂の中に砂利がこぼれて混ざっている様子である。またここでは、砂には根に土のついた草、砂利には規格外の大きさの石が混ざっており、これらが除かれぬままコンクリートミキサーに投入されていた。この現場では、材料の保管における品質管理に関心を怠り、下請け業者任せにしていた様子であった。写真-15(ガンビア水産施設)は骨材の保管に注意が行き届いた建設現場であり、雨と直射日光を避けるという骨材養生のために屋根が掛けられ、砂と砂利の仕切りが整い、土の混入防止のため土間コンクリートが打たれている。

写真-14 砂に砂利が混入している様子 写真-15 骨材の養生を配慮した保管状況

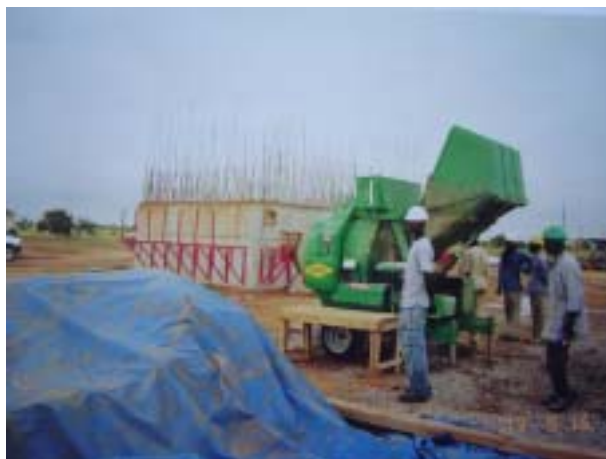
生コンクリート製造プラントが存在しない国が多い。生コンクリートを外注したプロジェクトは20件中5件であった。これらのプラントではいずれも品質管理内容が不十分であり、適切な管理方法を指導する必要があった。これら5件以外では、現場に仮設としてのプラントが設置され、写真-17に示すようなだるまミキサーが使用されている。セメント・骨材の品質の確認、骨材の保管、配合試験、品質試験（水セメント比、塩分量、打設直前のコンクリート温度、スランプ、圧縮強度）などに関し、慎重な品質管理が必要とされる。

写真-17 一般的に使用されているだるまミキサー
