# 浸水被害実績マップ 昭和60年

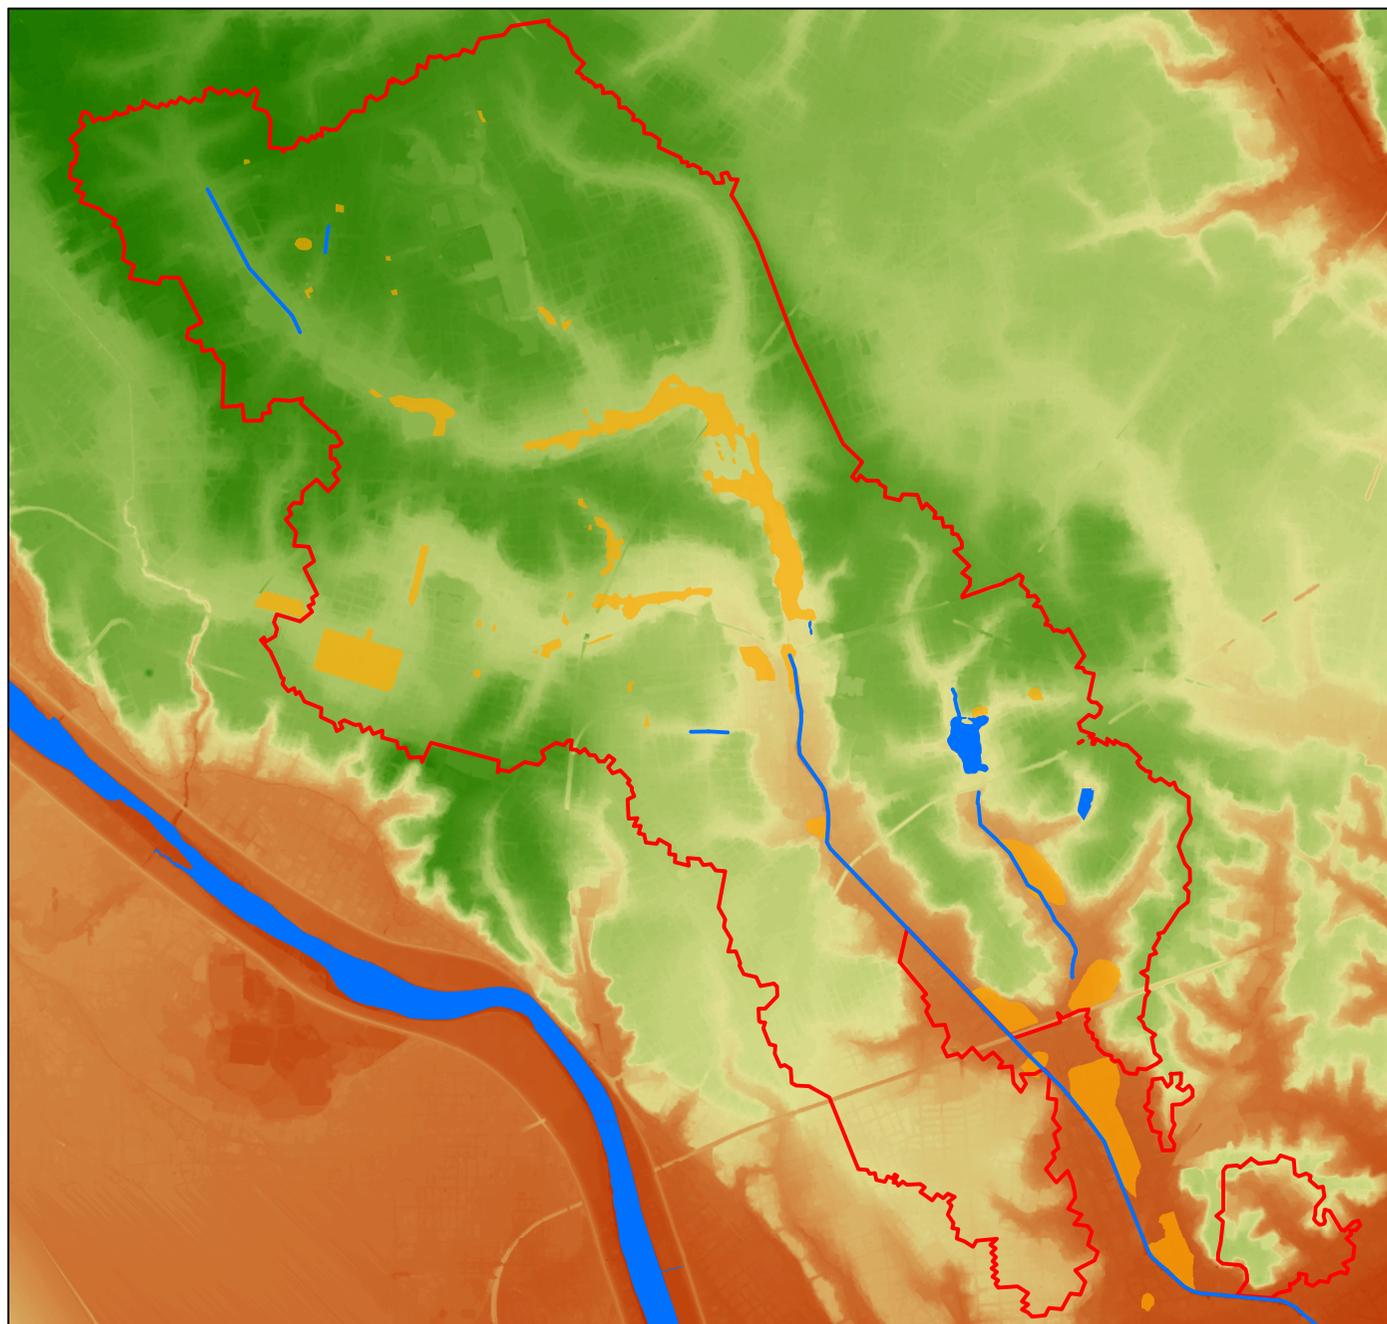
この浸水被害実績図は、目黒川の資料館より提供いただいた、東京都による呑川流域の総合的な治水対策暫定計画及び、呑川流域浸水被害実績図をArcGISに取り込み、ジオリファレンスによって座標情報を与えた後、トレースすることによって作成した。

昭和60年7月14日に発生した集中豪雨によるものである。なお、最大時間降水量は91mmであった。(工大橋観測所)
